Schlösschen Weil

Instandsetzung und Restaurierung
des gusseisernen Altans und
der Gebäudehülle 2001 - 2003

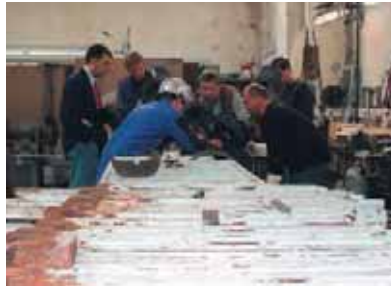
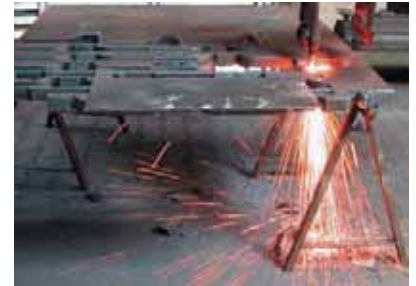
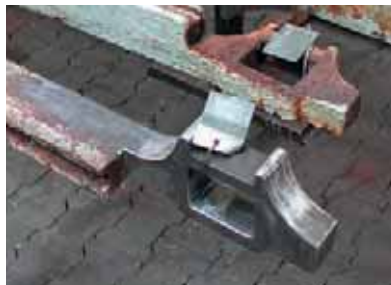
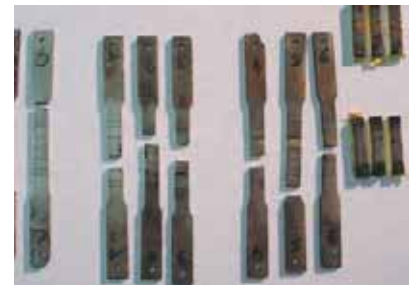
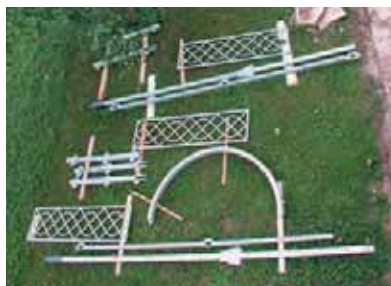
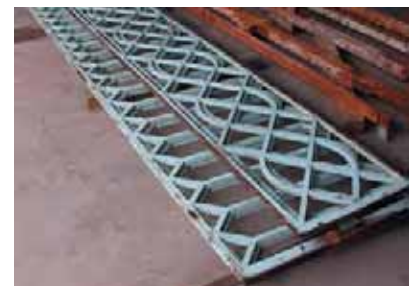
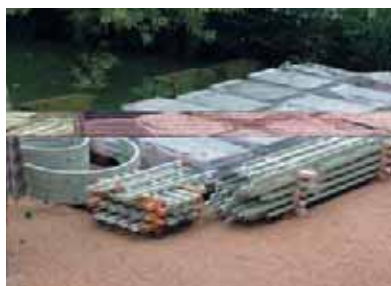
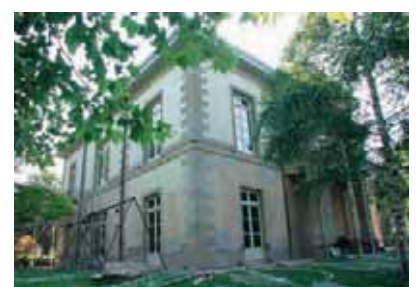
In der ca. 180-jährigen Verweildauer im Außenklima bildeten sich an den Verbindungsstellen des Gusseisen-Stecksystems durch Staunässe starke Korrosionsschichten.

Diese führten wiederum – durch die mit der Korrosion einhergehende Volumenvergrößerung – zu erheblichen Zwängungskräften in der statisch vielfach überbestimmten Gesamtkonstruktion. Zahlreiche Bauteile, wie Gitter, Längs- u. Querprofile, Bögen, Ringe und Stützen wiesen daher Scherbrüche und Biegeverformungen auf.

Nach Katalogisierung aller Bauteile und Bruchstücke wurden diese entsprechend der jeweiligen Schädigungen bearbeitet. Fehlende und untaugliche Bruchstücke wurden in Werkstattzeichnungen erfasst und aus St37-Vollmaterial im Schneidbrenn-Verfahren als Ersatzteil reproduziert. Ein Nachguss dieser Teile kam wegen deren Unterschiedlichkeit nicht in Betracht. Die räumliche Feinkonfiguration der Ersatzteile für das maßgenaue Einpassen in die originalen Elemente wurde in spanhebenden Verfahren durchgeführt.

Nach formschlüssiger Vorbereitung der Kontaktflächen wurden Schraubkanäle und Gewinde auf der Gegenseite ins Vollmaterial eingeschnitten. Die Fügebauteile konnten so mit Senkkopfschrauben oberflächenbündig verbolzt werden. Die Kontaktstellen von Alt und Neu wurden schließlich mit Hartlotnähten verschlossen. So wurde letztlich die "Vierungs-Technik" auf sprödes Gusseisenmaterial erfolgreich übertragen. Als besonders schonende Entschichtung der Gußteile wurde eine thermische Entlackung mit anschließendem Abstrahlen mit

Walnusschalengranulat gewählt. Der Vorteil gegenüber dem Sandstrahlen oder Ablaugen liegt im Erhalt der relativ korrosionsunempfindlichen "Gusshaut" begründet. Die neue Fassung wurde dem historischen Vorbild entsprechend mit einem reinen Ölsystem aus ölgebundener Mennige und pigmentierten Öl-Deckschichten hergestellt.

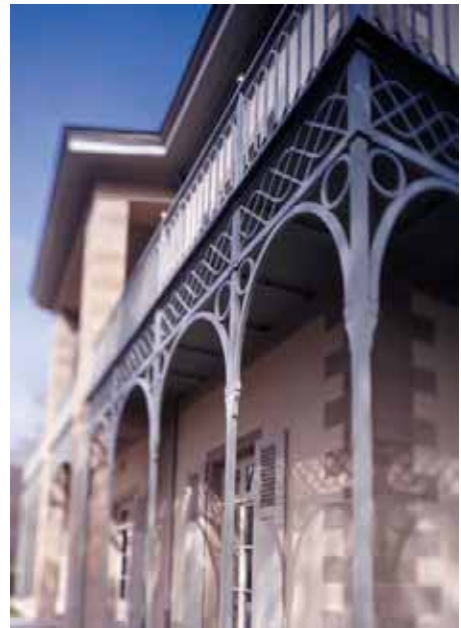
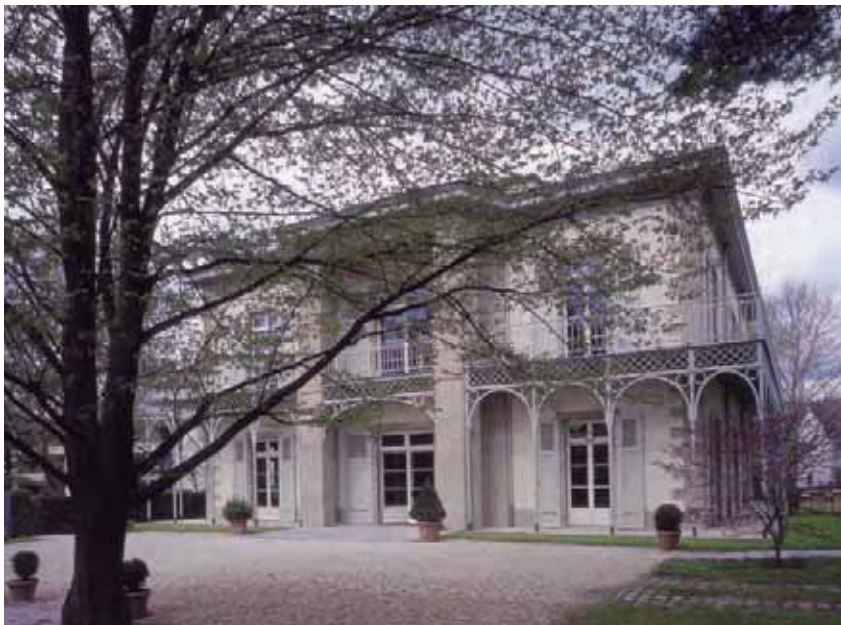
Durch lichtmikroskopische Untersuchungen von Entnahmeprobe konnte zuvor ein heller Grünton als erste Fassung ausfindig gemacht werden, der als Leitbild für die letztendliche Festlegung der neuen Farbigkeit des Altans diente.

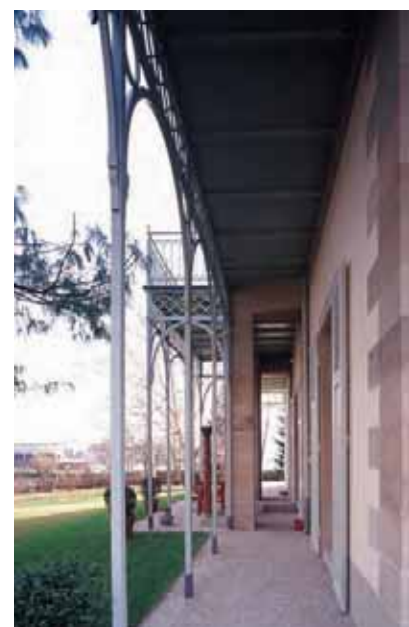
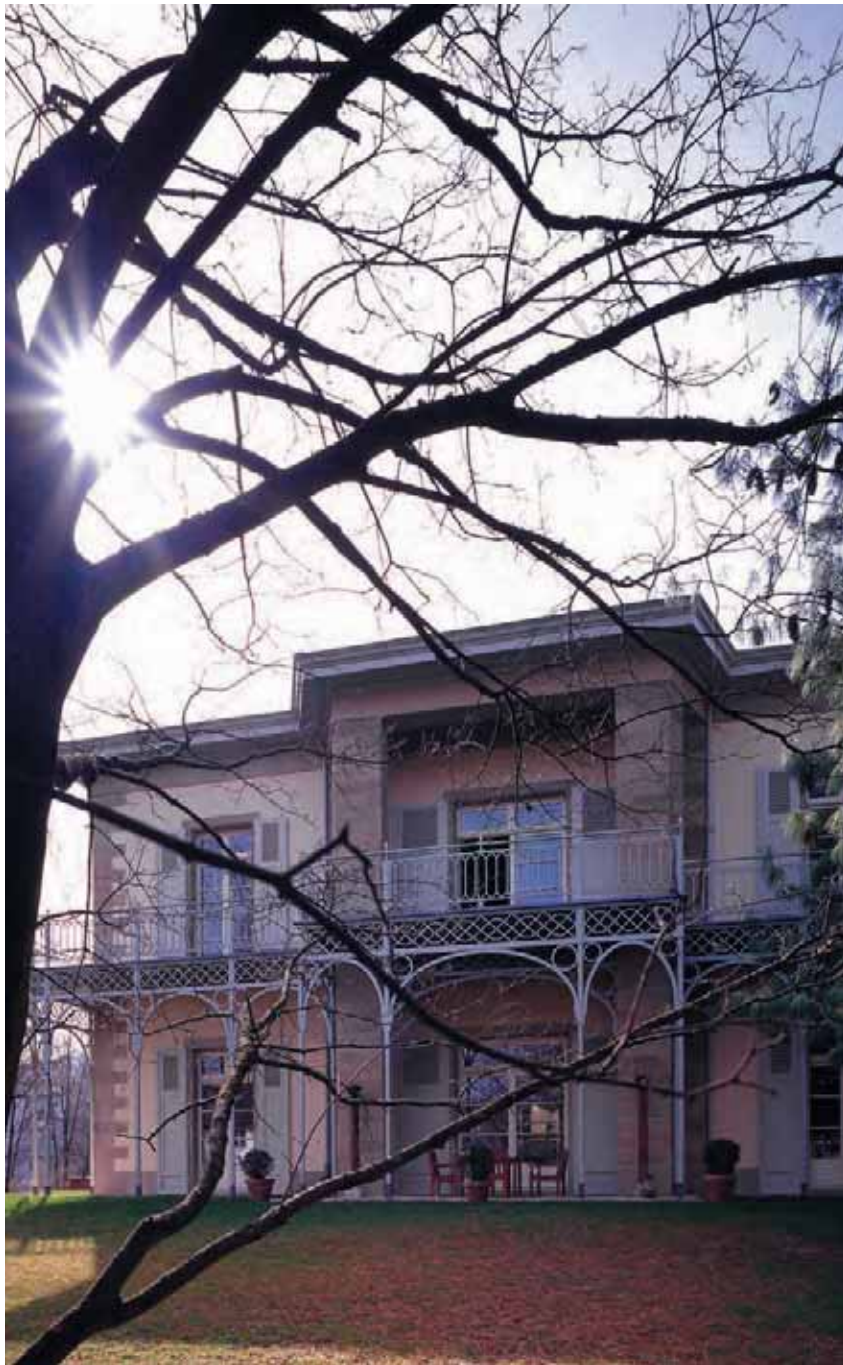
Mit der Restaurierung des Altans am Schlösschen Weil wurde erstmals nachgewiesen, dass feingliedrige Gusseisen-Bausysteme des frühen 19. Jahrhunderts mit ihren nicht schweißbaren Werkstoffeigenschaften durch Hartlöten, Metall-Vierungen und einer ölgebunden Fassung erfolgreich restauriert werden können.
